# RETABLO MAYOR DEL TEMPLO PARROQUIAL DE SANTIAGO DE O CARRIL VILLAGARCÍA DE AROSA. (PONTEVEDRA)

Vigo, 9 de Mayo del 2007

# INFORME FINAL DE RESTAURACIÓN Realizado por

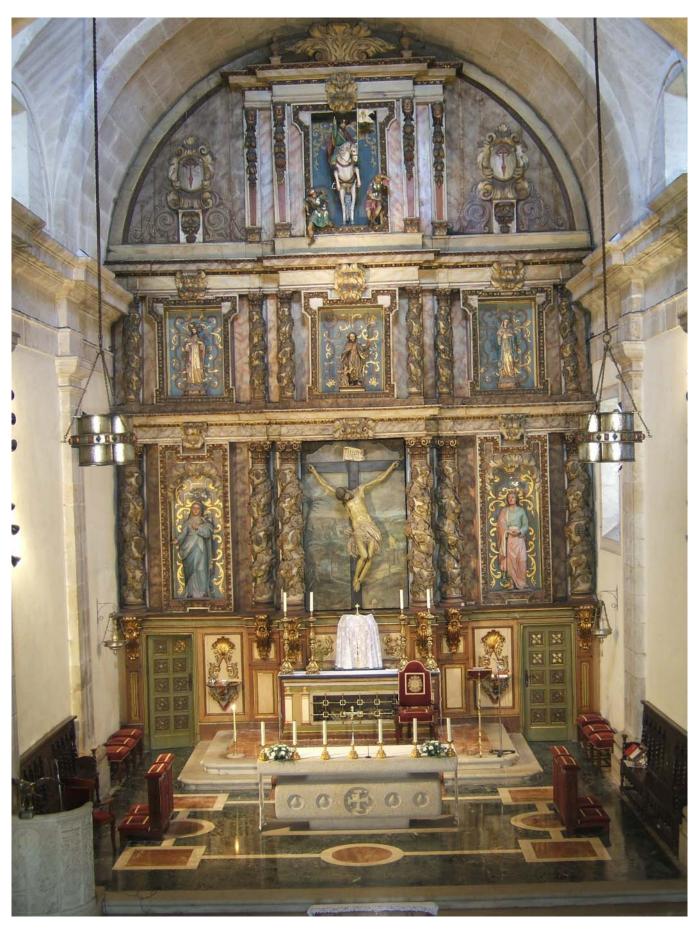
Foto 1. Vista general de la obra antes de la intervención.

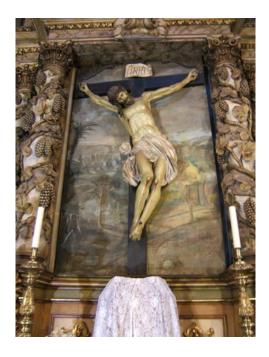
**Foto 2.** Detalle del cuerpo principal del retablo con la talla del Cristo Crucificado antes de la intervención.

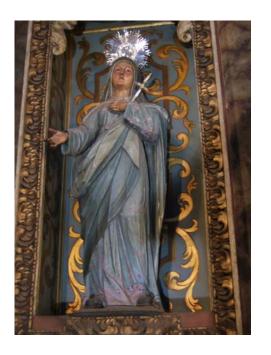
- Repinte generalizado de toda la superficie, ocultando la capa pictórica original.
- Levantamientos y escamas de película pictórica.
- Grietas
- Faltas de película pictórica superior, que nos permiten ver la capa subyacente.
- Suciedad generalizada.

**Foto 4.** Talla de la Dolorosa a la izquierda de la Hornacina principal.

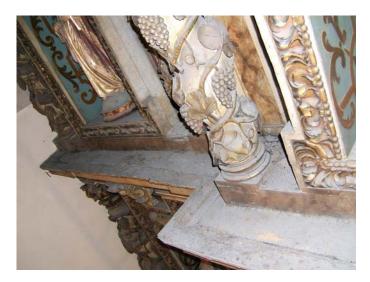
- Espesa capa de suciedad superficial que cubría todo el conjunto del retablo, producida por la acumulación de polvo, restos orgánicos, humo de velas, salpicaduras de cera...Esta suciedad actuaba como foco de atracción de humedades dada su elevada higroscopicidad, manteniendo en la superficie del retablo una película química que combina la acción de los agentes extraños con la humedad, degradando la superficie pictórica y alterando la apreciación óptica del conjunto. Existían numerosos restos de cera, incluso en el segundo cuerpo, lo que nos ha hecho pensar que al ser accesible por la parte posterior, se colocaban velas para iluminar la obra.

**Foto 5.** Detalle de la cornisa sobre la que se apoya el segundo cuerpo .Podemos observar la acumulación de polvo en la superficie.

Se realizó una primera limpieza con brocha y aspirador desde la parte superior a la inferior, retirando la mayor cantidad posible de elementos y sustancias extrañas, tanto por el anverso como por el reverso. Por la parte anterior existía una capa gruesa de polvo, depositado sobre todo en las cornisas, mientras que en la zona posterior, había una gran acumulación de escombros.

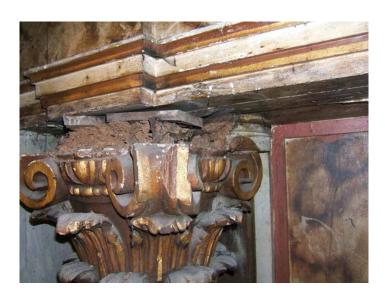
- Ataque de insectos xilófagos (carcoma). Existían zonas de madera de pino con el característico aspecto acorchado, muy débiles e incluso peligrosas pues coincidían con los peldaños y los descansillos posteriores. En la parte delantera se observaba ataque en algunos elementos como cornisas, capiteles y columnas más cercanas a los paramentos laterales.

**Foto 6.** Detalle de uno de los capiteles del cuerpo principal antes de la intervención, donde se observa el fuerte ataque de carcoma sufrido en algunas zonas.

Las zonas afectadas por el ataque de insectos xilófagos que conservaban la resistencia mecánica y no fue necesario sustituir, se trataron por inyección e impregnación del soporte con resinas sintéticas consolidantes. La madera de las cornisas y de los capiteles del primer cuerpo, así como de las zonas en contacto con la piedra de los paramentos laterales era la más afectada y presentaba el característico aspecto acorchado. Se utilizó Paraloid B-72 en Tolueno, comenzando por concentraciones muy bajas y aumentando paulatinamente la concentración de resina para permitir una buena consolidación, de dentro hacia fuera.

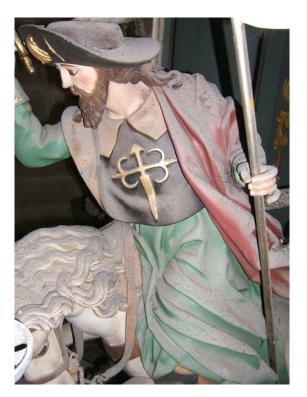
**Foto 7.** Vista de la talla de Santiago Matamoros, muy sucio antes de la limpieza.

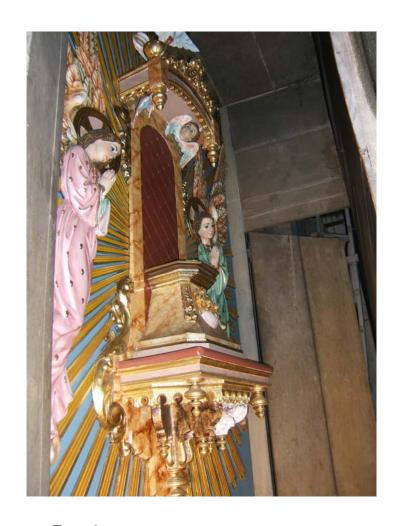
Foto 8. Vista de la parte posterior de la hornacina del Cristo.

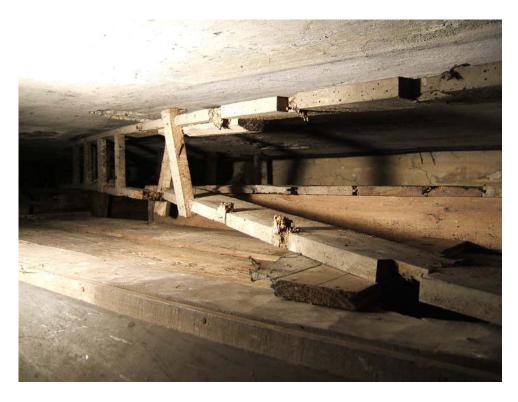
El soporte lígneo de las escaleras y descansillos que discurrían `por la parte posterior del retablo estaba totalmente podrido y atacado por la carcoma. Su consolidación no sería segura con el consiguiente peligro para cualquiera que quisiese acceder por ellas.

**Foto 9.** Fotografía de la zona posterior del retablo con una de las escaleras totalmente inservible a del ataque de insectos xilófagos.

Respetando la estructura original de la estructura anterior, se realizaron nuevas escaleras y descansillos en madera de pino rojo ya tratada contra los insectos xilófagos y la humedad, y utilizando tornillería de Acero Inoxidable.

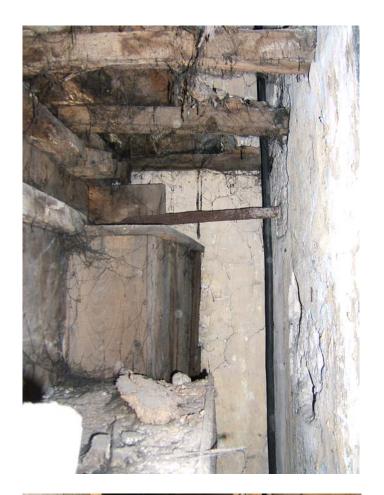
**Foto 10.** Estado de la parte posterior de la obra antes de la intervención.

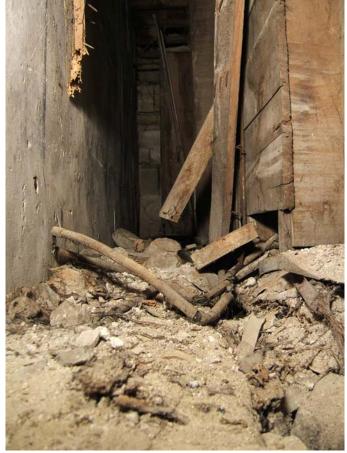
**Foto 11.** Grandes acumulaciones de escombro por el reverso del retablo.

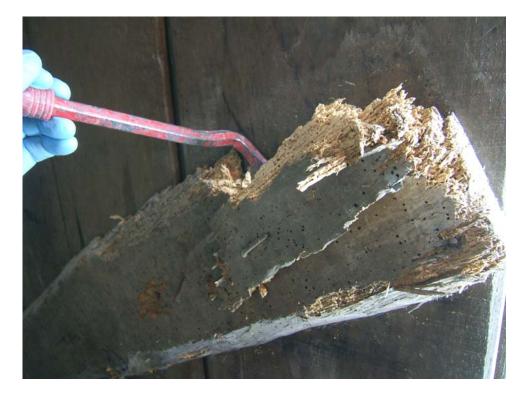
Muchos de los refuerzos que se colocaron por la parte posterior eran de pino y se encontraban totalmente comidos por los insectos xilófagos, presentando el característico aspecto acorchado. Éstos se eliminaron y se sustituyeron por otros en madera de pino rojo.

Foto 13. Eliminación de refuerzos totalmente podridos.

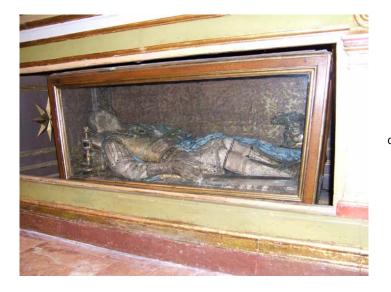
- Suciedad generalizada.
- Ataque de mohos y hongos en los tejidos
- Pérdidas de volumen en las zonas con cera, debido al calor.

**Foto 39.** Imagen de la urna y la reliquia de San Fidel, antes de la restauración.

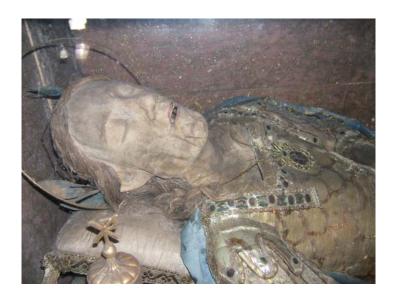
**Foto 40.** Detalle de San Fidel antes de la intervención.

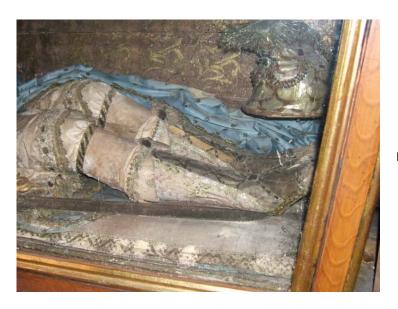
**Foto 41.** Detalle de San Fidel antes de la restauración.

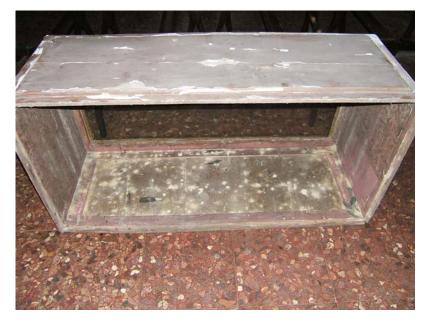
**Foto 51.** Estado de conservación de la urna antes de la intervención.
